## مروری بر سیر تغییرات ساختاری و آسیب دیدن تزئینات در بقعه شاه عباس دوم در قم<sup>۳</sup>

مقبره شاه عباس دوم صفوی در ضلع شمالی ضریح مطهر حضرت معصومه (س)، بقعه‌ای ۱۲ ضلعی با ارتفاع تقریبی ۱۲ متر است که در سال ۱۰۷۷ ق. ساخته و با انواع تزئینات مختلف مانند نقاشی روی ازاره سنگی و گچ، طلاکاری و کتیبه سنگی تزئین شده است. در این مقاله توصیفی - تحلیلی، تغییرات به وجود آمده در ساختار بقعه شاه عباسی در طول زمان و آسیب‌های ایجاد شده بر بنا و تزئینات آن مورد بررسی قرار گرفته است. اگرچه تغییرات ساختاری بنا در طول زمان مانند تعویض سنگ‌های کف، جابجایی ازاره‌های دیوارها، مسدود کردن دریچه‌های سقف و نورگیرها به خاطر افزایش روزافزون زوآر اجتناب‌ناپذیر بوده است، با این حال تأثیرات مخرب آن بر تزئینات به وضوح دیده می‌شود. در بناهای تاریخی، نمی‌توان تزئینات وابسته به معماری را جدای از کالبد بنا دانست، این پیوستگی و درهم‌تنیدگی در بناهایی با کارکرد مذهبی بیشتر نمایان است. تغییرات ساختاری در بنای مورد مطالعه بدون هیچ ملاحظه‌ای نسبت به حفظ تزئینات، یا به حداقل رساندن آسیب به آنها صورت گرفته است. مطالعه اخیر مؤید این نکته است که تغییرات ساختاری در یک بنای تاریخی بر آسیب دیدن تزئینات وابسته به معماری تأثیر مستقیم و قابل توجهی دارد. بنابراین تغییرات کالبدی بنا (با توجه به تأکید مجامع بین‌المللی مربوطه) باید ب

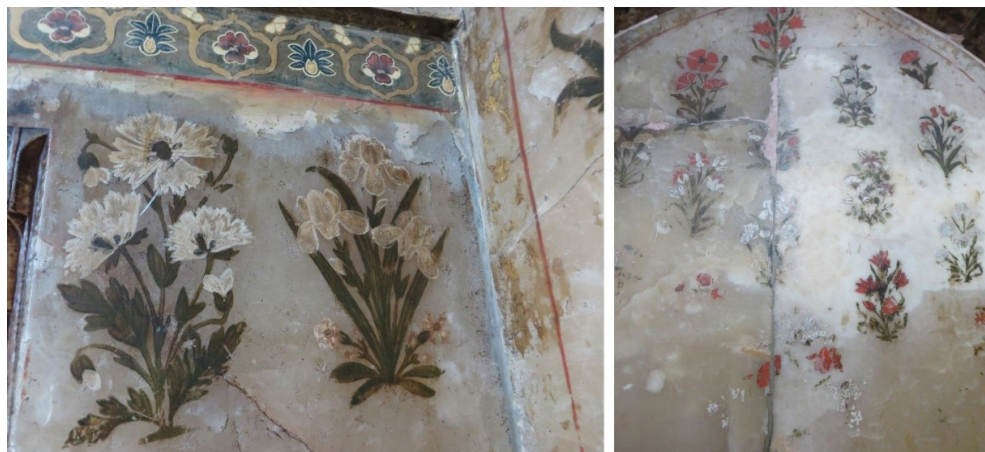
شکل ۲. نمایی نزدیک از تزئینات ازاره سنگی بقعه شاه عباس ثانی

پس از گذشت حدود ۳۶۰ سال از ساخت بقعه شاه‌عباسی، آسیب‌های فراوانی در تزئینات بنا دیده می‌شود. بعضی از آسیب‌ها مانند تغییر رنگ و یاریزترک‌های نقاشی‌ها، فرسایش‌های ساختاری و شیمیایی هستند که به خاطر عمر زیاد اثر ایجاد شده‌اند و نشانه‌ای از اصالت آنها هستند. بخش دیگری از آسیب‌ها به خاطر تغییرات ایجاد شده در ساختار بنا به وجود آمده‌اند که شدت بالایی دارند. جابجایی دیوارها، شکاف‌های بزرگ عمودی و افقی زیادی را بر صفحه‌های بزرگ سنگی ایجاد کرده که باعث ریختگی تزئینات در این سطوح شده است. این شکاف‌ها و جای خالی نقوش از بین رفته با ملات پر شده که ظاهر نامناسبی به آن داده است (شکل ۲ و ۷).

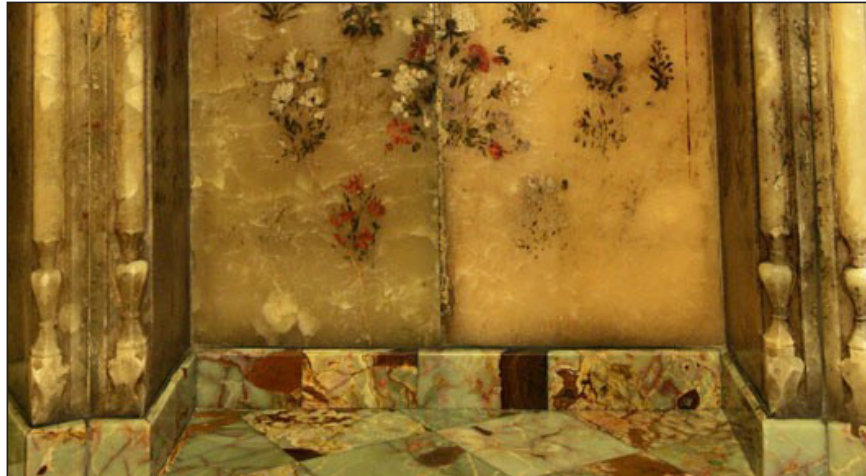
این تغییرات باعث آسیب سنگ‌های کمر بند پایینی ازاره و متعاقباً تعویض آنها شده است. در شکل ۴ سنگ‌های جدید اضافه شده به کمر بند پائینی ازاره دیده می‌شود که با سنگ‌های جدید کف از یک جنس است.

شکل ۴. سنگ‌های تعویض شده کف و کمر بند پایین ازاره

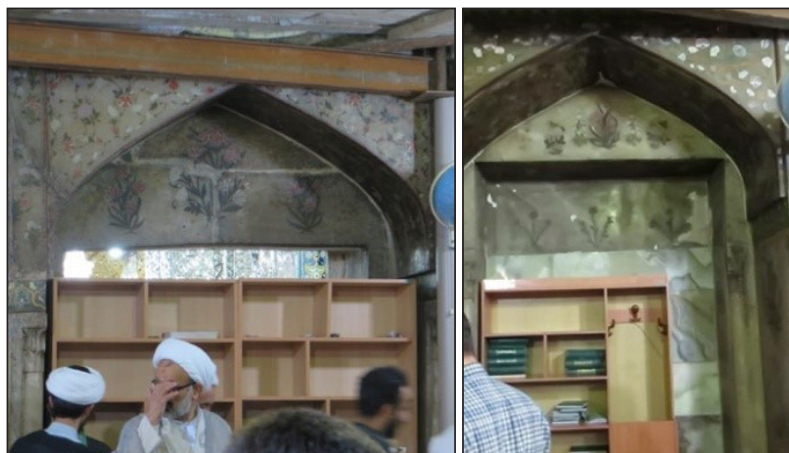
بقعه شاه‌عباس در گذشته دارای چهار ورودی بوده است. ورودی اول از سمت ضریح مطهر حضرت معصومه سلام‌الله‌علیها (ورودی شمال شرقی)، ورودی دوم از سمت شرق (مقبره شاه صفی)، ورودی سوم از سمت غرب (مسجد بالاسر) و ورودی چهارم از سمت جنوب (صحن موزه قدیم) (شکل ۱۰ - راست). در سال‌های بعد، ورودی غربی، با سنگ مرمر سبز مسدود شده (شکل ۵ - راست) و ورودی شرقی، مدخل مقبره شاه صفی (امروزه اثری از آن باقی نمانده است) که امروزه حرم زنانه نام دارد، همچنان باز بوده، ولی چون به سمت محل زیارت زنانه است با کتابخانه چوبی بزرگی مسدود شده است (شکل ۵ - چپ).

شکل ۵. (راست): ورودی بسته شده غربی با سنگ مرمر سبز - (چپ): ورودی مقبره شیخ صفی

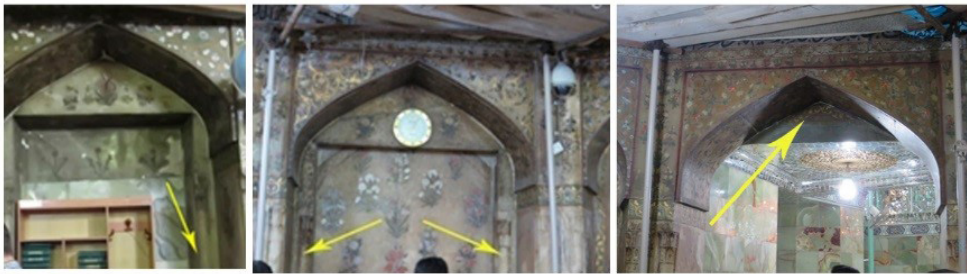
دیوار شمال غربی هم شکافته و ورودی جدیدی ایجاد شده است که کاملاً قابل تشخیص است. با بررسی میدانی نگارندگان مشخص شد که سنگ برداشته شده از دیوار شمال غربی بر روی دیوار جنوبی، رو به قبله و چسبیده به خروجی فعلی نصب شده است. پس از بستن این خروجی، خروجی جدیدی در کنار آن در ضلع جنوب شرقی باز شده است تا محل ورود زوآر از ضریح مطهر به داخل بقعه و خروج از بقعه در مسیر مستقیم و کوتاه‌ترین فاصله باشد (شکل ۷). تمام محرابی‌های بقعه دارای دو گلدان با ستون‌هایی بر روی آن در بخش بیرونی محراب هستند. ولی آنچه مشخص‌کننده ورودی‌ها و خروجی‌های قدیمی بقعه است، وجود دو گلدان دیگر در دو طرف داخلی این محرابی‌هاست. در ورودی شمال غربی و خروجی جنوب شرقی که بعداً باز شده‌اند، این گلدان‌های داخل محرابی دیده نمی‌شود. از سوی دیگر در فضای بسته‌شده جنوبی و غربی، گلدان‌های داخل محرابی دیده می‌شود. این موضوع تأییدکننده تغییرات به وجود آمده در ورودی‌ها و خروجی‌های بقعه است (شکل ۶).

شکل ۶: (راست): ورودی جدید در سمت شمال غربی بقعه. (بخش جداشده دیوار به خوبی دیده می‌شود)؛ (وسط): دیوار اضافه شده به بخش جنوبی بقعه؛ (چپ): ورودی مسدود شده غربی (در تصاویر وسط و چپ، گلدان و ستون‌های بخش داخلی ورودی‌های مسدود شده با فلش مشخص شده است).

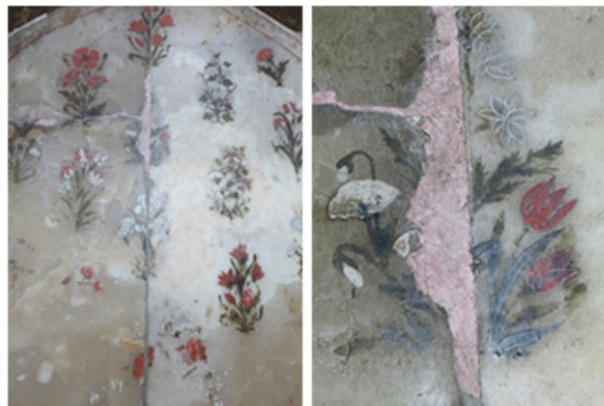
تغییر دیگر اضافه کردن دالانی به خروجی جدید جنوبی است که باعث از بین رفتن کامل تزئینات این بخش شده است. با دقت در خروجی جدید جنوبی، دو قطعه سنگ ۷۰ سانتی‌متری قدیمی که در دو طرف پهلویی تمامی محرابی‌ها به کار رفته و از نوع مرمر لیمویی‌رنگ است، دیده می‌شود. سنگ‌های کناری راهروی خروجی که بعداً اضافه شده است از نوع مرمر سبزرنگ و به سادگی قابل تشخیص است. ولی سقف هلالی این بخش که گچی است به صورت یکپارچه از ابتدا تا انتهای خروجی امتداد یافته است و تزئینات گل و گیاه آن در تمام سقف، کامل و دست‌نخورده باقی مانده است. با توجه به اینکه سقف این بخش در گذشته مانند سقف بقیه محرابی‌ها ۷۰ سانتی‌متر بوده و مابقی بعداً اضافه شده است، بنابراین می‌توان نتیجه گرفت که تزئینات نقاشی زیر سقف‌ها از ابتدا وجود نداشته و بعداً انجام شده است. از طرف دیگر نشان می‌دهد بازگشایی این خروجی در سال‌های اخیر انجام نشده است، چراکه بر روی نقاشی‌های آن آثار کهنگی و دوده قابل رؤیت است. گچ‌های ریخته شده بخشی از سقف هلالی قسمت خارجی این دالان، اسکلت فلزی آن را نشان می‌دهد. با توجه به استفاده نشدن اسکلت فلزی در سقف‌ها و طاق‌های دوره صفوی، مشخص می‌شود این بخش بعداً اضافه شده است. با این حال تلاش شده است تا در نقاشی و قلم‌گیری‌های گل‌ها، هماهنگی با نقاشی‌های گذشته حفظ شود. از زمان ایجاد تغییرات یاد شده اطلاعاتی یافت نشد (شکل ۸). جابجایی دیوارها و سنگ‌های مرمر بزرگ، ترک‌ها و شکستگی‌های طولی و عرضی زیادی را در آنها ایجاد کرده است که به نقاشی‌های روی آن آسیب زده است. پر کردن این شکاف‌ها با ملات‌های صورتی‌رنگ، باعث آسیب بیشتر نقوش و از هم گسستگی آنها شده است (شکل ۷).

شکل ۷. نمونه ترک‌ها و شکاف‌های عمودی و افقی روی سنگ ازاره و پر شدن آن با ملات صورتی‌رنگ

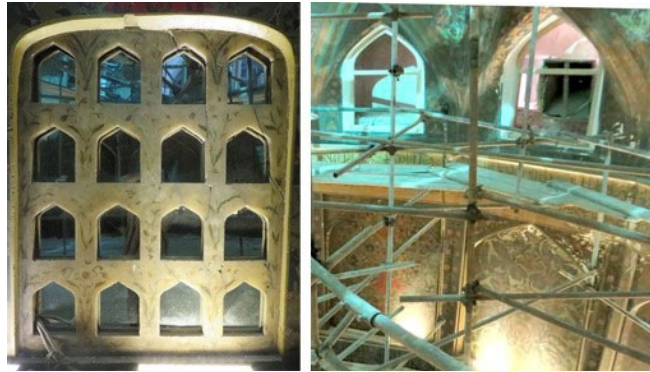
این دریچه‌ها در سال ۱۳۹۳ مجدداً باز شد و به همراه بقیه نورگیرها با چهارچوب چوبی جدید آماده استفاده مجدد گردید. تنها دریچه قدیمی که دست‌نخورده باقی مانده، دریچه سنگی مستطیل شکلی است که با ۱۶ محرابی مشبک شده است و در بالای کتیبه سنگی بالای ازاره قرار دارد (شکل ۱۲).

شکل ۱۲. (راست): نورگیرهای باز شده سقف بقعه شاه‌عباس ثانی، (چپ): پنجره سنگی مشبک بقعه شاه‌عباس ثانی با نقوش گل‌گیا

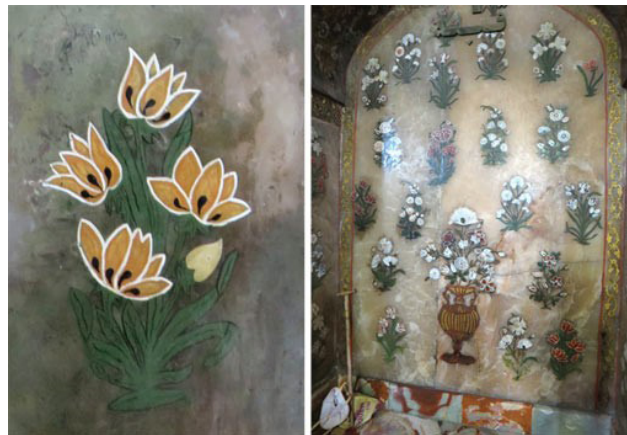
در بررسی‌های میدانی انجام شده، آثار تعمیرات و مرمت‌های پیشین زیادی که اغلب به روش‌های نادرست و با ظاهری نامناسب انجام شده مشاهده گردید. گل‌های بازسازی شده این بخش‌ها از نظر شباهت نقوش و رنگ، نوع قلم‌زنی و دورگیری تصاویر هیچ‌گونه شباهت یا تناسبی با نقوش اصلی به‌جامانده ندارد. آثار این دستکاری‌ها به وضوح آشکار است، به‌گونه‌ای که بجای مرمت یا بازآفرینی، به تخریب حرفه‌ای بیشتر شباهت دارد. این بازسازی‌ها در بخش‌های مختلفی مانند دیوار ازاره‌ای که در سمت چپ ورودی جنوبی (رو به قبله) قرار گرفته است، در سطح وسیعی دیده می‌شود (شکل ۱۳).

شکل ۱۳. (راست): بخش‌های بازسازی شده نقاشی‌های ازاره سنگی دیوار جنوبی با ظاهری نامناسب؛ (چپ): نمای نزدیک بخشی از مرمت نامناسب

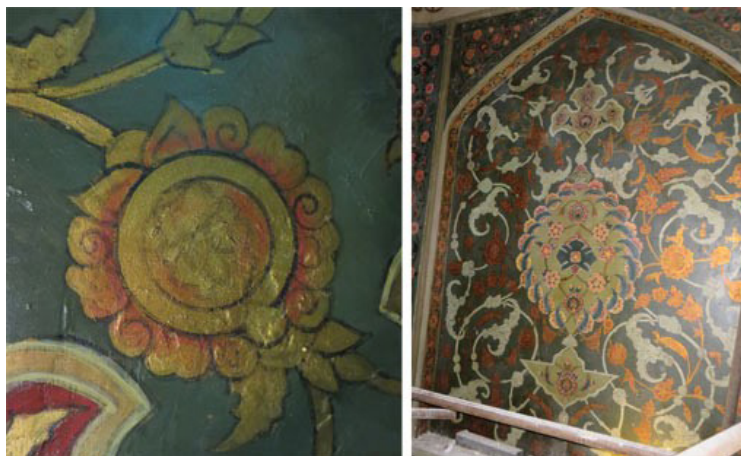
بررسی بخش‌های بالایی ازاره هم نشان از مرمت تزئینات روی گچ در سال‌های نه‌چندان دور دارد (شکل ۱۴). قدیمی‌ترین سند یافت شده از مرمت تزئینات بخش‌های گچی بالای ازاره، تصویری مربوط به سال ۱۳۵۰ است که نشان می‌دهد همزمان با استحکام‌بخشی کف مقبره، قسمت‌های فوقانی هم بازسازی و مرمت شده است (شکل ۱۵).

شکل ۱۴. قسمتی از تزئینات مرمت شده بخش‌های فوقانی بقعه در سال ۱۳۵۰ ش.

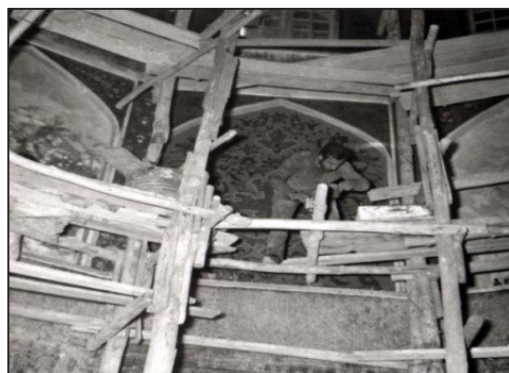
شکل ۱۵. مرمت بخش‌های فوقانی بقعه شاه‌عباس ثانی ۱۳۵۰ ش. احتمالاً جایجایی ورودی‌های بقعه هم در همین زمان صورت گرفته است.  
منبع: آرشیو تصاویر حرم حضرت معصومه سلام‌الله علیها

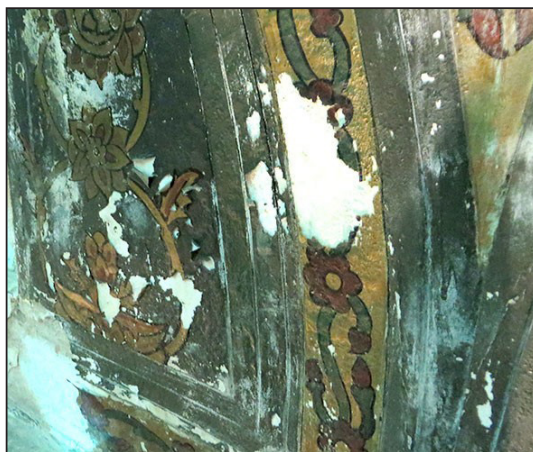
با توجه به تعدد زوآر در بقعه شاه‌عباس دوم (به‌عنوان تنها خروجی مردانه از ضریح مطهر)، بستن دریچه‌های بالای بقعه، تهویه هوای محیط را مختل نموده، باعث افزایش رطوبت نسبی و دمای محیط و در نتیجه تسریع روند فرسایش شیمیایی نقوش شده است. با افزایش ۲ عامل مهم دما و رطوبت نسبی، تزئینات طلاکاری بقعه در معرض جدایش و آسیب بیشتری قرار گرفته است. در بخش‌های فوقانی بقعه که تزئینات بر روی گچ ایجاد شده‌اند، افزایش رطوبت و دما، باعث آسیب‌هایی مانند ریختگی، ترک‌های عمیق و یا طبله کردن در بخش‌های قابل ملاحظه‌ای از تزئینات روی گچ شده است (شکل ۱۷). بستن این دریچه‌ها با آجر و ملات و گچ‌اندود کردن آنها و بازگشایی مجدد آنها در سال‌های بعد، باعث کنده شدن گچ‌های کناری چهارچوب‌ها و نابودی تزئینات روی آن شده است.

شکل ۱۷. آسیب تزئینات روی گچ بخش فوقانی بقعه شاه‌عباس ثانی
