## تأثیر آب و گیاه در عملکرد اقلیمی نورگیرهای داخلی ساختمان بررسی موردی: ساختمان مسکونی واقع در شهر تهران\*

## The Effect of Water and Plants on Climatic Performance of Indoor Skylights Case Study: Residential Buildings of Tehran

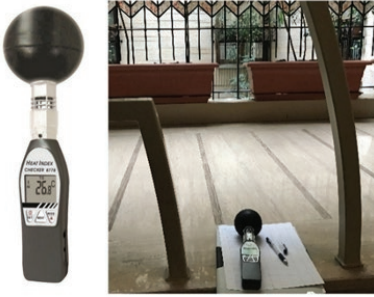
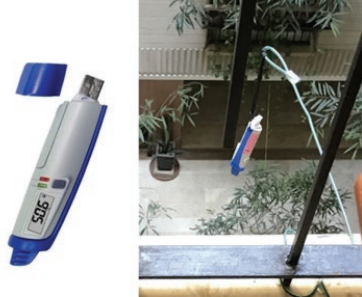
جدول ۱. تصاویر و مشخصات دستگاه‌های استفاده شده در برداشت‌های میدانی (بر اساس اطلاعات شرکت‌های سازنده)

Heat Index 8778			Data logger 98583			
دقت	محدوده رطوبتی %	محدوده دمایی °C	واحد	تعداد	نوع عملکرد	دستگاه
$\pm 0.6$ °C $\pm 0.3$ %	۹۹/۹ تا ۰/۱ %	۸۵ تا ۴۰ °C	% و °C / F	۴	دما- رطوبت	Data logger 98583
$\pm 0.6$ °C $\pm 0.3$ %	۱۰۰ تا ۰ %	۵۰ تا ۰ °C	% و °C / F	۱	دما- رطوبت WBGT	Heat Index 8778

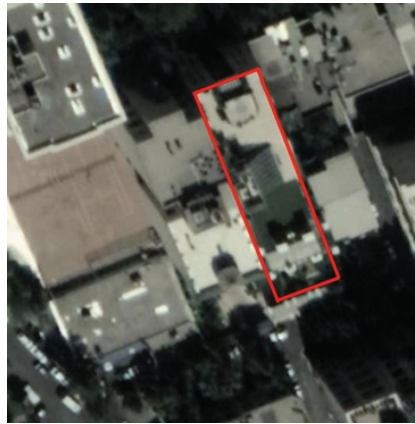
شکل ۱. ساختمان بهاران در بلوک شهری

گرفته، جهت گیری ساختمان شمال غربی - جنوب شرقی بوده (شکل ۱) و دارای ۵۰۰۰ مترمربع زیربنا و ۸ طبقه می‌باشد که ۶ طبقه آن بر روی زمین بنا شده و دو طبقه دیگر در زیر زمین قرار دارد و تنها از طریق راه پله با نورگیر مرکزی ارتباط دارد. کل بنا دارای دو نورگیر، یک نورگیر مرکزی و یک نورگیر کناری می‌باشد، ارتفاع نورگیر از کف تا میانه سقف شیب‌دار نورگیر مرکزی ۲۲/۴ متر است، از لحاظ پلانی نیز نورگیر دارای طول و عرض ۶/۲۷×۷/۱ می‌باشد، پوشش شفاف نورگیر نیز به گونه‌ای طراحی شده که قابلیت تحمل بار در چنین دهانه‌ای را داشته باشد همچنین از شیشه‌های سکوریت و لمینیت شده ۱۰ میلی‌متری بر روی آن استفاده شده است (شکل ۲). در سه وجه از چهار وجه نورگیر اتاق‌های خواب و در وجه چهارم راهروی متصل به راه پله قرار دارد، پهنای این راهرو ۲ متر و ارتفاع مفید آن ۲/۸۵ می‌باشد و نورگیر بدون هیچ حائل با باکس پله ۴/۹۰×۲/۶۰ ارتباط دارد، این باکس پله تا طبقه ۲- ادامه دارد و نورگیر تا همکف ادامه یافته است. بخش تحتانی نورگیر در همکف از یک سو با لابی، از یک سو با راه پله، از یک سو با درب فضای ورزشی و استخر و از سوی دیگر با راهروی ورودی ساختمان مرتبط است، این راهرو دارای درب برقی خودکار می‌باشد و تنها در هنگام ورود خروج ساکنان برای چندین ثانیه باز خواهد شد. در طبقه ۲-، باکس پله از طریق درب شیشه‌ای که اکثر اوقات باز می‌باشد با فضای پارکینگ و هوای آزاد ارتباط دارد، به علاوه پنجره اتاق‌های اطراف نورگیر در هنگام اندازه‌گیری‌های میدانی بسته بوده‌اند. بنابراین به دلیل موقعیت قرارگیری نورگیر در ساختمان، این فضا ارتباط هوایی چندانی با فضای خارجی ندارد.

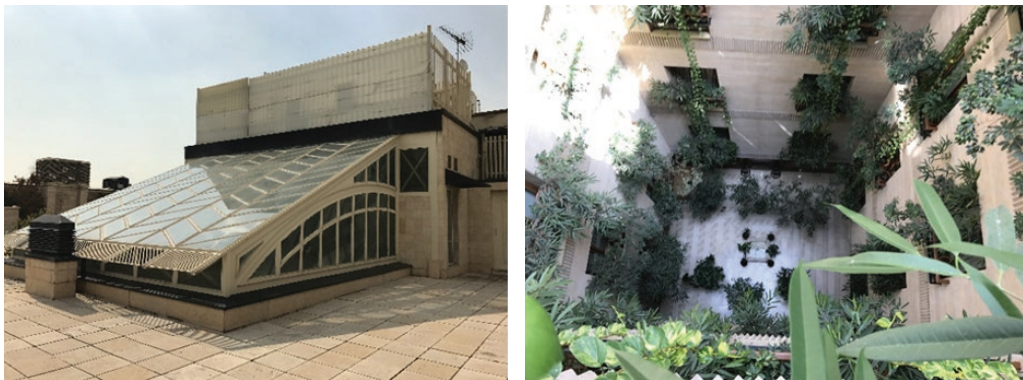
شکل ۲. فضای داخلی و پوشش نورگیر ساختمان بهاران

حجم نورگیر بر اساس محاسبات  $974/47$  مترمکعب می باشد. نسبت پلانی نورگیر PAR<sup>۱</sup>، برابر  $1/1$  و نسبت مقطعی<sup>۱</sup> SAR آن نیز  $3/5$  است، بنابراین این نورگیر در زمره نورگیرهای متوسط قرار می گیرد که در زمستان به دلیل زاویه تابش افقی تر خورشید، لکه آفتاب بر روی سطوح طبقات چهارم و پنجم قرار گرفته و طبقات میانی و تحتانی توان کمتری در دریافت نور خورشید دارند، در تابستان نیز لکه آفتاب در هنگام ظهر تا سطح کف پاسیو نفوذ کرده و پاسیو از روشنایی مناسبی برخوردار خواهد شد، در شکل ۳ میزان نفوذ نور خورشید در نورگیر نشان داده شده است. در تمام وجوه و کف نورگیر گلدان های گیاه طبیعی متعددی به کار رفته است، در راهرو ورودی طبقه همکف دو دریچه و در بالای درب هر آسانسور تنها در طبقه همکف، دریچه ای برای تهویه مطبوع قرار داده شده اما در راهرو طبقات و راه پله دریچه ای برای سرمایش و گرمایش تعبیه نشده است. از طرفی، به دلیل عدم وجود هواکش در استخر، در صورت بسته بودن درب فضای ورزشی و استخر، رطوبت این فضا تا  $100\%$  افزایش یافته و موجب خیس شدن سقف و دیوارهای فضای ورزشی می شود، بنابراین در تمام طول سال، خصوصاً در زمستان به دلیل گرم بودن آب استخر، در صورت عدم استفاده از این فضا، درب استخر به طور دائم باز بوده و حدود  $40\%$  از رطوبت استخر را به فضای نورگیر تزریق می نماید. درب دوم استخر در طبقه ۱- نیز در تمام طول سال باز می باشد. بر روی پوشش شیشه ای پاسیو هیچ گونه پنجره ای برای خروج هوای گرم تعبیه نشده است اما دو درب راهروی متصل به پاسیو در خرپشته همواره باز است و در بالای هر دو دریچه مربع شکل  $40 \times 40$  سانتی متر اجرا شده است که در تابستان و زمستان، دما و رطوبت حبس شده در بالای پاسیو از طریق این درب ها و دریچه ها خارج می شود.

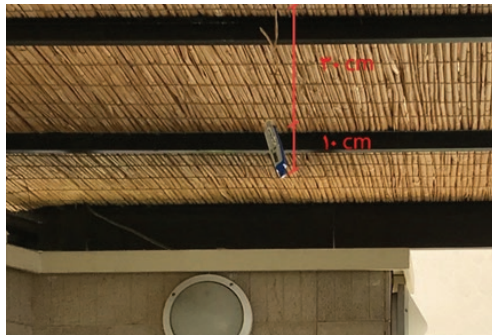
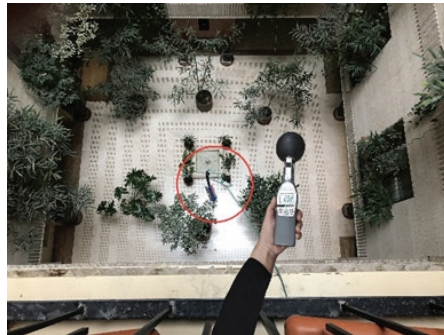
شکل ۴. محل نصب و استفاده از دستگاه‌های دیتالاگر در پلان، مقطع و فضاهای ساختمان

مطالعات میدانی در چهار روز متوالی در تابستان و پنج روز متوالی در زمستان صورت گرفت. اندازه گیری های تابستانی در روزهای کاملاً آفتابی در تاریخ ۱۴، ۱۵، ۱۶ و ۱۷ شهریور ماه (۵، ۶، ۷ و ۸ سپتامبر) انجام شده است. اندازه گیری ها به وسیله دستگاه های ثبت داده هواشناسی، دیتالاگر در هر ۱۵ دقیقه انجام گرفتند، این دستگاه ها در طبقات اول، سوم و پنجم به صورت ثابت نصب گردیدند و یک دستگاه دیتالاگر نیز برای ثبت دما و رطوبت خارج از ساختمان بر روی پشت بام در سایه قرار داده شد. اندازه گیری های زمستانی نیز با روش فوق در پنج روز متوالی آفتابی و ابری در تاریخ ۳، ۴، ۵، ۶ و ۷ اسفند ماه (۲۲، ۲۳، ۲۴، ۲۵ و ۲۶ فوریه) صورت گرفت. با توجه به محدودیت تعداد دستگاه ها، دستگاه ها تنها در طبقات فرد ساختمان قرار داده شد. به علاوه شاخص دمای تر کروی در هر ساعت یک مرتبه در پشت بام و طبقات به صورت دستی اندازه گیری شد. در شکل ۴ محل نصب دستگاه های دیتالاگر دما و رطوبت و برداشت اطلاعات به صورت دستی، مشخص شده است.

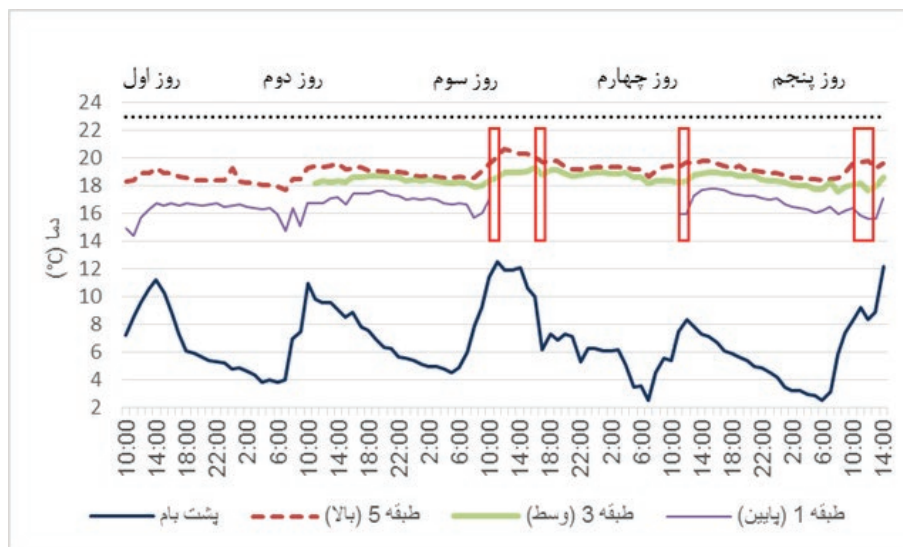
شکل ۶. مقایسه درجه حرارت بیرون و طبقات نورگیر در روزهای سوم تا هفتم اسفند ۱۳۹۷، زمان‌های بسته شدن درب استخر توسط مستطیل‌ها نشان داده شده است.

با توجه به شکل ۶، دمای هوای نورگیر در دو لایه اصلی دسته‌بندی می‌شود که طبقات سوم و پنجم در یک لایه و طبقه اول در لایه‌ای دیگر قرار دارند. دمای طبقات سوم و پنجم در طول روز تا حدی از یکدیگر فاصله می‌گیرند، به طوری که دمای پنجمین طبقه تا  $1/5^{\circ}$  سانتی‌گراد با طبقه سوم اختلاف دارد، اما دمای این طبقات در شب بسیار نزدیک به یکدیگر می‌باشند. دمای طبقه اول که در لایه‌ای متفاوت از طبقات بالا قرار گرفته، در هیچ ساعت از شبانه روز به این طبقات نزدیک نشده و دمای این طبقه در اغلب ساعات با طبقه پنجم حدود  $3^{\circ}$  و با طبقه سوم حدود  $2^{\circ}$  تفاوت دمایی دارد، این اختلاف دمایی طبقه اول با طبقات بالایی به سبب جریان هوای خنکی است که از طبقه ۲- و از طریق راه‌پله به همکف و بخش تحتانی پاسیو نفوذ می‌کند، علاوه بر این موضوع، به دلیل لکه آفتابی که در طبقات بالا بر روی سطوح طبقات چهارم و پنجم قرار می‌گیرد، دمای این طبقات نسبت به طبقات پایین‌تر افزایش یافته است.

به دلیل مسقف بودن نورگیر، ابری و یا آفتابی بودن آسمان در زمستان، تأثیر زیادی در متوسط دمای نورگیر ندارد. در مقایسه طبقات، در شرایط آسمان آفتابی دمای طبقه پنجم پاسیو  $0/5^{\circ}\text{C}$  و دمای طبقه سوم  $0/4^{\circ}\text{C}$  بیشتر از دمای این طبقات در شرایط آسمان ابری بوده است، این تفاوت دما در حداکثر میزان خود در طبقه پنجم به دمای  $1^{\circ}\text{C}$  و در طبقه سوم به دمای  $0/5^{\circ}\text{C}$  در شرایط آسمان آفتابی نسبت به آسمان ابری می‌رسد. به علاوه تفاوت دمایی طبقات پنجم و سوم در طی روزهای آفتابی بیشتر از روزهای ابری می‌باشد. جهت تشخیص تأثیر رطوبت استخر بر روی دما و رطوبت نورگیر، چند مرتبه درب استخر بسته شد، با توجه شکل ۶ می‌توان دریافت که با حذف رطوبت استخر، اختلاف دما در طبقات پاسیو افزایش یافته است، به طوری که این اختلاف دما تا  $4/2^{\circ}\text{C}$  هم رسیده است. به طور کلی، نورگیر ساختمان بهارن در زمستان و ایام سرد سال به خوبی عمل کرده و عملکرد ایستای نورگیر موجب شده، متوسط دمای نورگیر  $11/7^{\circ}\text{C}$  از متوسط دمای محیط خارج بیشتر باشد و این خاصیت سبب قرارگیری دمای پاسیو در نزدیکی محدوده آسایش در زمستان شده است.

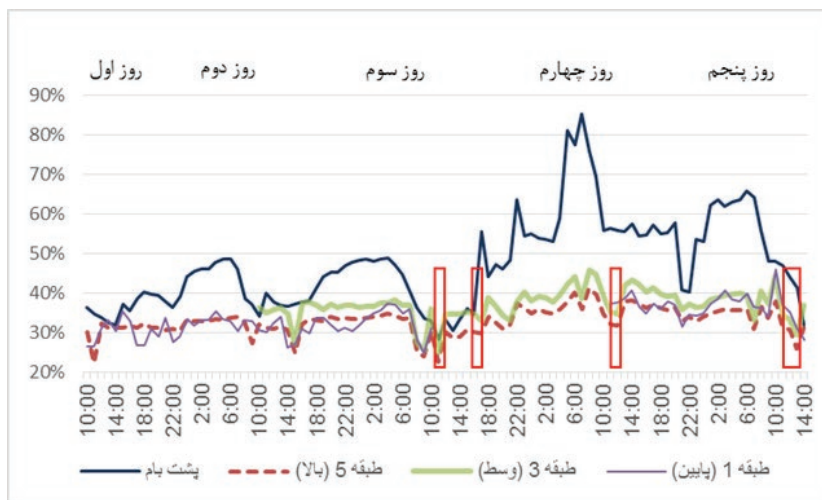
شکل ۷. تغییرات رطوبت در طبقات نورگیر ساختمان بهارن در روزهای سوم تا هفتم اسفند ۱۳۹۷، زمان‌های بسته شدن درب استخر توسط مستطیل‌ها نشان داده شده است.

اختلاف درجه حرارت در بیرون از نورگیر در ایام برداشت زمستانی به طور میانگین  $7^{\circ}\text{C}$  می‌باشد، در صورتی که اختلاف حرارت در داخل نورگیر به  $1/1^{\circ}\text{C}$  می‌رسد، با وجود این که تأسیسات گرمایشی در داخل نورگیر وجود ندارد، این اختلاف دمای اندک در داخل به دلیل بسته بودن سقف و کف نورگیر، جانمایی مرکزی در پلان، عدم ارتباط هوایی با بیرون و وجود گیاهان متعدد و رطوبت تزریق شده از استخر به فضای پاسیو می‌باشد. دمای نورگیر با تأخیر ۳ ساعته نسبت به بیرون افزایش یافته و ۲ ساعت دیرتر از بیرون به مقدار کمی کاهش می‌یابد. همان‌طور که گفته شد، در فصول سرد سال به دلیل گرم بودن آب استخر و رطوبت بالای فضای ورزشی که آسیب زنده به سقف‌ها و دیوارهای این فضا می‌باشد، درب استخر در اکثر مواقع به سمت بخش تحتانی پاسیو باز بوده که این امر موجب تزریق رطوبت زیادی در پاسیو می‌گردد. بر اساس آمار و ارقام، همواره رطوبت نسبی هوا در فصول سرد افزایش می‌یابد، این موضوع در شکل ۷ نیز مشهود است. در روزهای برداشت آمار میدانی در این ماه رطوبت نسبی محیط غالباً از رطوبت نسبی نورگیر بیشتر بوده است، میانگین رطوبت نسبی محیط در این ایام  $47/5\%$  و میزان حداکثر و حداقل آن به ترتیب  $85/2\%$  و  $28/5\%$  بوده، حداکثر رطوبت نسبی در هنگام وقوع باران رقم خورده است.

لایه‌بندی رطوبتی درون نورگیر همچون لایه‌بندی رطوبتی در برداشت تابستانی می‌باشد. به نحوی که رطوبت طبقه سوم به طور متوسط ۳٪ تا ۴٪ از رطوبت طبقات اول و پنجم بیشتر بوده است. در این ایام درب استخر چند مرتبه به طور کنترل شده در ساعات ۱۰:۳۰ الی ۱۱:۳۰، ۱۰:۱۰ الی ۱۷:۱۰ و ۱۰:۳۰ الی ۱۳ بسته شد، رطوبت موجود در نورگیر در این ساعات کاهش یافت، همچنین علاوه بر کاهش رطوبت، لایه‌بندی رطوبتی نورگیر تغییر کرده و لایه‌بندی به ترتیب از زیاد به کم به لایه‌بندی طبقه اول، سوم و پنجم تبدیل می‌شود. باز بودن درب استخر تأثیر به‌سزایی در رطوبت نورگیر گذاشته است و موجب قرارگیری نورگیر یا پاسیو در محدوده آسایش رطوبتی شده است، علاوه بر این افزایش رطوبت موجب بقای بهتر گیاهان موجود در نورگیر شده است. در جدول ۲ حداقل، حداکثر، میانگین دما و میانگین رطوبت طبقات نورگیر و بام در روزهای اندازه‌گیری میدانی در تابستان و زمستان ارائه شده است.

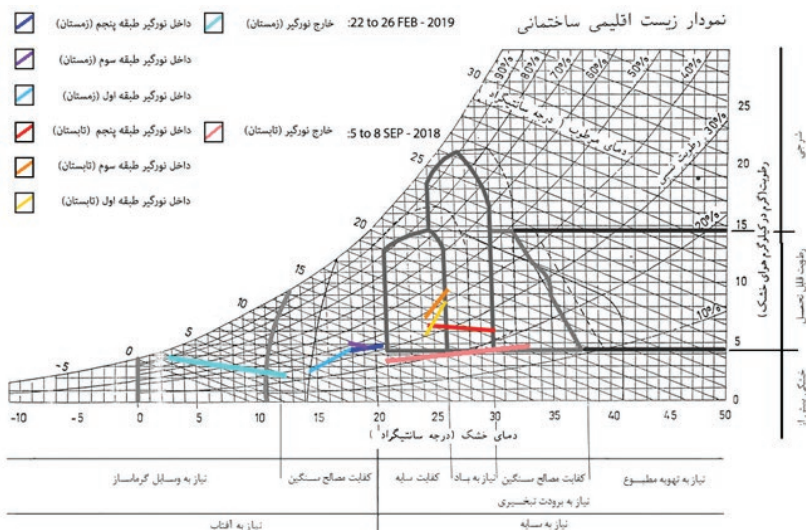
شکل ۹. شرایط دمایی فضای خارجی و فضای داخلی نورگیر در تابستان و زمستان ۱۳۹۷ بر روی نمودار زیست اقلیمی گیوونی

نمودار زیست اقلیمی ساختمانی گیوونی (شکل ۹) نشان می‌دهد که تغییرات دما و رطوبت نورگیر در فصول تابستان و زمستان در طبقات میانی ناچیز بوده، در طول تابستان، دما و رطوبت در طبقات اول تا سوم کاملاً در محدوده آسایش قرار داشته و در طبقات بالا اختلاف دمای شبانه روز افزایش یافته و دما در طی روز از حد آسایش گذر خواهد کرد. در زمستان نیز دما در طبقات بالا به محدوده آسایش نزدیک بوده و دمای طبقات پایینی به دلیل باز بودن درب زیرزمین و درب‌های پشت بام و ایجاد جریان هوای سرد، خنک‌تر می‌باشند. به طور کلی، دو متغیر دما و رطوبت در تابستان نسبتاً مناسب بوده و در فصل زمستان از محدوده آسایش فاصله می‌گیرند. برای بهبود این شرایط در فصل گرم می‌توان با ایجاد کوران هوا در پاسیو، این فضا را در شرایط دمایی مناسبی قرار داد، از آن جایی که دمای شمال شهر تهران در طول روزهای تابستانی در برخی اوقات به بالاتر از ۳۵ °C نیز خواهد رسید، استفاده از تهویه طبیعی در طول روز موجب بالاتر رفتن دمای پاسیو خواهد شد، بنابراین تنها تهویه و جریان هوا در هنگام شب و در دماهای پایین‌تر از ۳۵ °C توصیه می‌گردد. همچنین بر اساس نمودار، جهت نزدیک کردن دما و رطوبت نورگیر به حد مطلوب در فصول سرد، استفاده از مصالح با جرم حرارتی بالا می‌تواند راه گشا باشد.

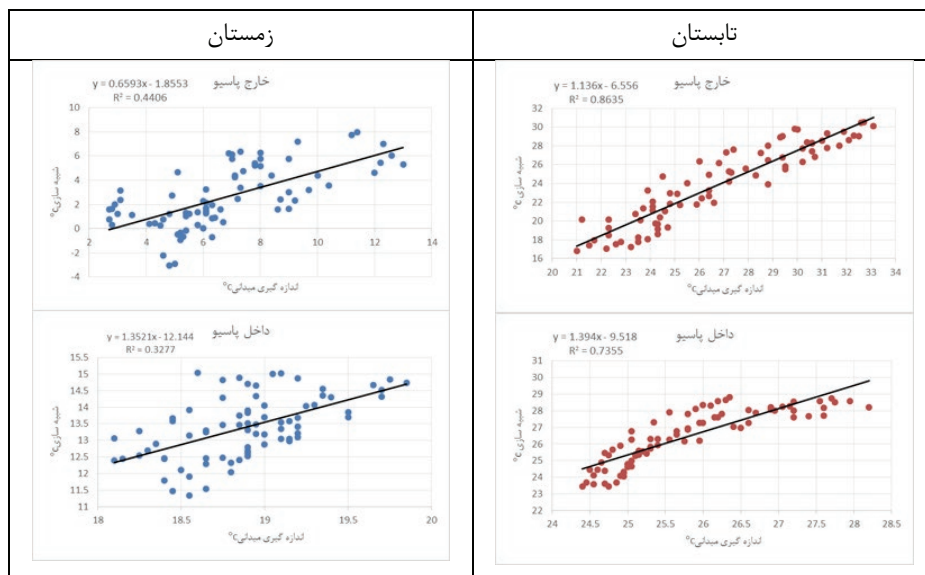
شکل ۱۱. نمودار نقاط پراکنش درجه حرارت حاصل از اندازه‌گیری میدانی و شبیه‌سازی در تابستان (شهریور) و زمستان (اسفند)

شکل ۱۱ نقاط پراکنش درجه حرارت در اندازه‌گیری میدانی را در ازاء مقادیر حاصل از شبیه‌سازی نشان می‌دهد که رابطه مستقیم و خطی بین آنها وجود دارد، در بالای هر نمودار معادله خط رگرسیون و ضریب تعیین (توان دوم ضریب همبستگی) قرار داده شده است. در تابستان، دمای فایل اقلیمی در خارج پاسیو حدود  $3^{\circ}\text{C}$  از روزهای اندازه‌گیری میدانی سردتر بوده است، این اتفاق می‌بایست با میزان کم‌تری در نتایج شبیه‌سازی در داخل نورگیر نمود پیدا می‌کرد، در حالی که در داخل نورگیر متوسط دمای حاصل از شبیه‌سازی  $0/65^{\circ}\text{C}$  از اندازه‌گیری میدانی گرم‌تر بوده است، به علاوه در شکل ۱۱، تابستان، نزدیکی نقاط به خط رگرسیون و نزدیکی ضریب تعیین به عدد یک در خارج و داخل پاسیو قوت همبستگی را نشان می‌دهد. به طور کلی، به دلیل هماهنگی روند دو نمودار و سایر نکات ذکر شده در بالا، می‌توان نتایج حاصل از شبیه‌سازی در تابستان را معتبر دانست. در فصل زمستان نوسان نمودارها بر اساس تغییرات دمای خارجی بوده و در جایی که دمای خارج پاسیو در دو نمودار یک روند را طی می‌کنند، روند نمودارها بر اساس شکل ۱۳ در داخل پاسیو نیز با یکدیگر هماهنگ بوده است. شکل ۱۱ در زمستان بیان می‌دارد، همان‌طور که فایل اقلیمی و اندازه‌گیری میدانی در خارج از پاسیو دارای قوت همبستگی متوسط می‌باشند، داده‌های اندازه‌گیری میدانی و داده‌های حاصل از شبیه‌سازی نیز همبستگی متوسطی با یکدیگر دارند، از این رو، نتایج شبیه‌سازی در زمستان با اندازه‌گیری‌های میدانی مطابقت داشته و شبیه‌سازی دارای اعتبار می‌باشد.
