## بازخوانی سیمای اصیل باغ شاه اشرفالبلاد (بهشهر) در دوره‌های مختلف تاریخی<sup>۴</sup>

**کلیدواژه‌ها:** باغ شاه، اشرفالبلاد، بهشهر، دوره‌بندی، ساختار باغ.

## **Retrieving the Original Image of Bagh-e Shah of Ashraf Al-Belad (Behshahr) in Different Historic Periods**

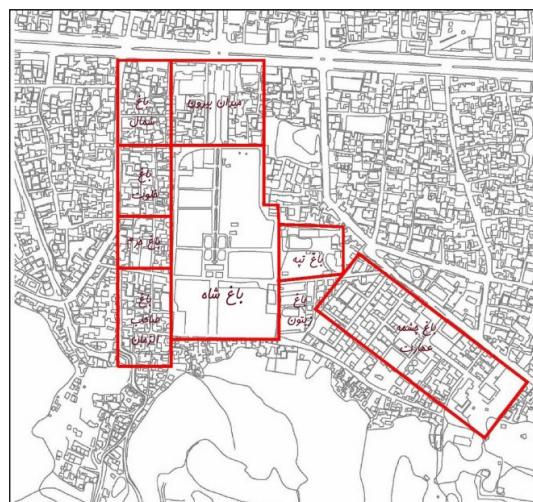
شکل ۱. انطباق محدوده باغ‌های قدیم بر روی نقشه جدید بافت اطراف باغ

آثار باستانی یافت شده و اسناد موجود نشان از قدمت بسیار زیاد شهرستان بهشهر دارد (باباعسگری، ۱۳۵، ۱۱۵)<sup>۱</sup>; اما دوران رونق این منطقه در زمان شاه عباس اول صفوی (۹۹۶-۱۰۳۸ ه.ق.) بوده است. پس از برچیده شدن نظام ملوک‌الطوايفی در مازندران، این منطقه مورد توجه شاه عباس اول قرار گرفت و او جهت شکار و تفرج مکرر به این منطقه می‌آمد؛ تا اینکه در سال ۱۰۲۱ ه.ق. بهشهر را که در آن زمان روستایی بیش نبود، با نام اشرف‌البلاد پایه‌ریزی نمود (رایینو، ۱۳۶۵، ۱۰۵). شوالیه شاردن (۱۰۵۱-۱۱۲۵ ه.ق.)، سیاح فرانسوی که در زمان شاه عباس دوم (۱۰۴۲-۱۰۷۶ ه.ق.) از منطقه مازندران دیدن کرده است به کوچاندن عده‌ای از اهالی ارمنستان و گرجستان به این شهر توسط شاه عباس اشاره می‌کند (شاردن، ۱۳۵۰، ۲۵). شاه عباس پس از پایه‌ریزی شهر، اقدام به ساختن مجموعه‌ای از باغ‌های شاهی در اشرف‌البلاد نمود و سپس دستور ساختن مجموعه‌ای از بنای‌های عمومی شهری مانند آب انبار، بازار و حمام در آنجا داد. پیترو دلاواله که در زمان شاه عباس کبیر و در حین ساختمان این مجموعه از آن بازدید می‌کند، از باغ شاه و چند باغ ناتمام دیگر مانند باغ تپه، باغ خلوت و باغ شمال که در آن زمان هنوز در حال ساخت بودند دیدن کرده و اظهار می‌کند که مسیر رسیدن به باغ شاه که دولتخانه شاه عباس است، پس از عبور از یک خیابان طویل و گذشتن از یک میدان که درواقع محل بار عام شاه محسوب می‌شود صورت می‌گیرد (دلاواله، ۱۳۷۰، ۲۷۵ و ۲۷۶). در نقشه فعلی اشرف می‌توان منطقه باغ‌های شاهی و بقایای برخی اجزای تشکیل‌دهنده آن را بازشناخت (شکل ۱).

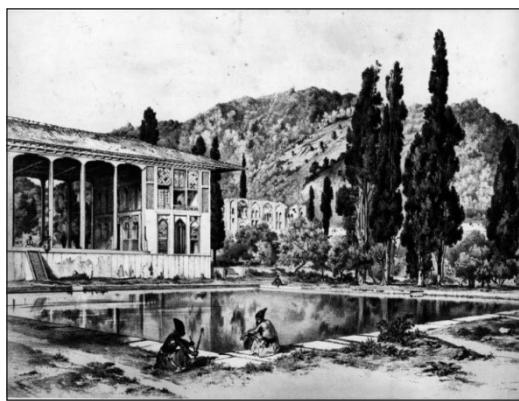
شکل ۲. نقاشی از عمارت نادرشاهی چهل‌سoton تهیه شده توسط هومر دوهل

در زمان نادرشاه افشار، بنای کوشک دوباره ساخته شد. آنچه از طرحی که توسط هومر دوهل ارائه شده به دست می‌آید و نقشه‌های تهیه شده توسط محققان دیگر از جمله دمورگان آن را تأیید می‌کند این است که بنای نادرشاهی، با توجه به موقعیت قرارگیری آن نسبت به حوض مقابلش که ابعاد و موقعیت آن در گزارش‌های پیش و پس از بازسازی ثابت بوده است، بر جای عمارت دیوانخانه ساخته شده است. ویژگی‌های معماری کوشک افشاری بسیار مشابه معماری دوره صفوی است، فضاهای سازه، ستون‌های چوبی و حتی تزئینات به کار رفته در بنا کاملاً یادآور بنایی دوره صفوی است. شاید نامیدن بنا به نام چهلستون (نامی که بعدها به باغ نیز تعمیم داده شد)<sup>۲</sup> به همین علت بوده باشد. بنای کوشک در این زمان شامل تالاری در وسط و اتاق‌هایی در دو طبقه در دو جانب تالار بود.

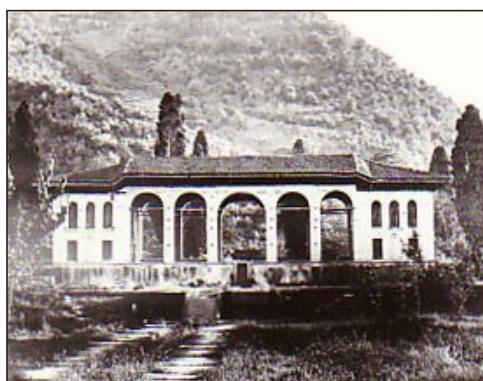
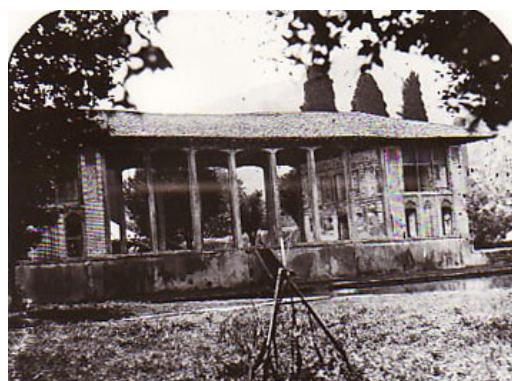
شکل ۳ و ۴. دو عکس از عمارت چهل‌سoton پیش و پس از تعمیرات ناصرالدین شاه، (دید از شمال)

پس از نادرشاه، اشرف دوباره در فراموشی و ویرانی فرو رفت. اوضاع تا زمان فرار آغا محمدخان قاجار (۱۱۲۱ - ۱۱۷۶ ه.ق.) از شیراز به استرآباد به همین منوال بود. آغا محمدخان مردم را به تعمیر اشرف تشویق کرد. باغ شاه و عمارت آن دوباره در زمان ناصرالدین شاه قاجار (۱۲۴۷ - ۱۳۱۳ ه.ق.) مورد توجه قرار گرفت. بیشترین اسنادی که باغ و عمارت آن را توصیف کرده‌اند، مربوط به این زمان می‌شوند. بازدید سفرنامه‌نویسان و محققان از این مکان و همچنین علاقه شاه و درباریان به عکاسی در این زمان موجب شد که وضع آثار تاریخی باقی‌مانده شهر در این زمان به خوبی مستندسازی شود. در این زمان عمارت داخل باغ مورد تعمیرات اساسی قرار گرفت که این کار چهره عمارت را به کلی تغییر داد. البته عکس‌هایی که از این عمارت قبل و بعد از این تعمیرات برداشته شده، چهره عمارت نادرشاهی پیش از تغییر و چگونگی این تعمیرات را به خوبی آشکار می‌سازند (شکل ۳ و ۴).

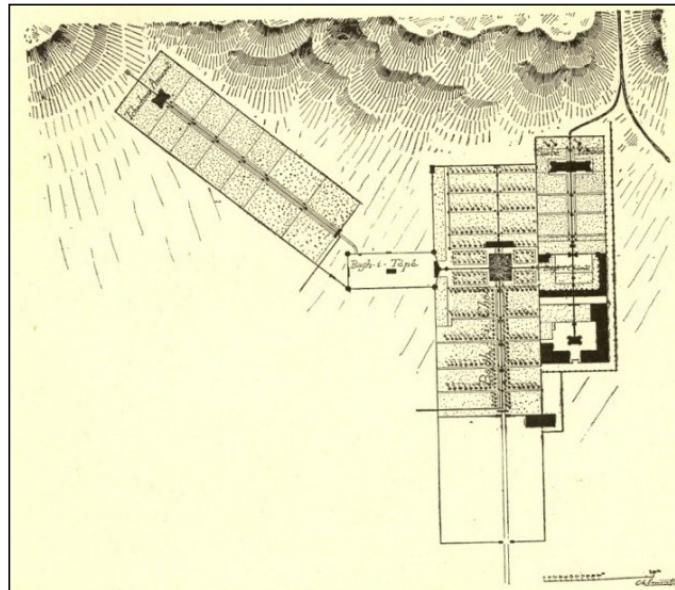
شکل ۵. نقشه باغ شاه و سایر باغ‌های اطراف آن در سال ۱۸۹۰ م.

ملگونوف سیاح روسی نیز که در سال ۱۲۷۷ ه.ق. یعنی حدوداً مقارن با اوایل سلطنت ناصرالدین شاه قاجار از اشرف بازدید کرد و مدتی در آنجا اقامت داشت، این بنا را توصیف می‌کند (ملگونوف، ۱۳۶۴، ۸۸). البته در این زمان باغ شاه متروک و ویران شده بود. ملگونوف در سفرنامه خود اشاره می‌کند که پیش از بازسازی‌های جدید، باغ مکان چرندگان و دزدان شده بود (ملگونوف، ۱۳۶۴، ۹۰). محمدحسن خان اعتمادالسلطنه، یکی از درباریان نیز توصیفاتی از باغ و عمارت آن پیش از این تعمیرات دارد (اعتمادالسلطنه، ۱۳۶۴، ۱۹۵). علاوه بر این‌ها، یک باستان‌شناس فرانسوی به نام ژاک دمورگان در زمان ناصرالدین شاه از اشرف‌البلاد بازدید کرده و نقشه دقیقی از مجموعه باغ‌های آن تهیه نموده است که به خوبی می‌تواند به فهم باغ در اوایل حکومت ناصرالدین شاه کمک کند (شکل ۵).

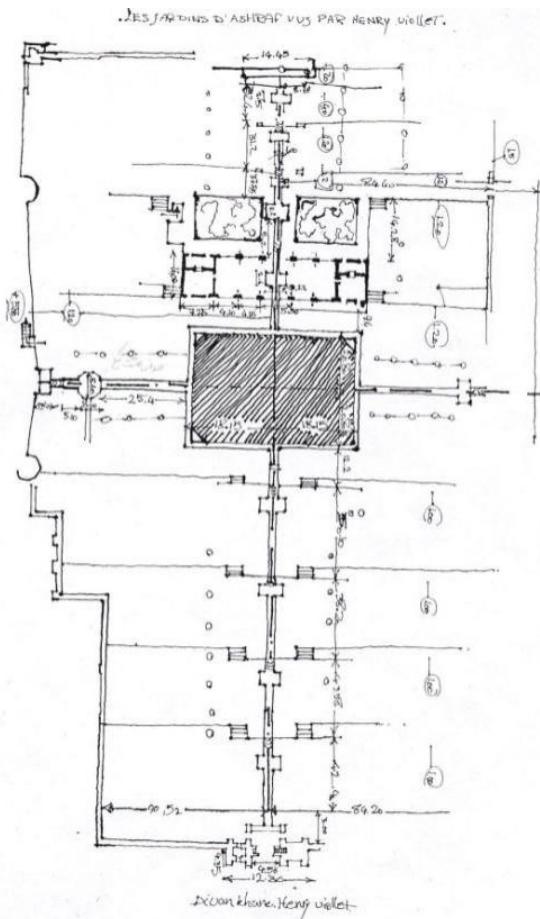
شکل ۶. نقشه باغ شاه در سال ۱۹۱۳ م

شخص دیگری که در اواخر حکومت ناصرالدین شاه از این مکان بازدید نمود، هانری ویوله است که نقشه‌های بسیار دقیقی از مجموعه باغ‌های صفوی تهیه کرد. در نقشه ویوله (شکل ۶)، پلان عمارت، چگونگی سیستم گردش آب در باغ و حتی جای تعدادی از سروهای قدیمی باغ بدقت مشخص شده است. به نظر نمی‌رسد که در تعمیرات ناصرالدین شاهی، توجه چندانی به باغ شده باشد؛ به‌جز دو باغچه کوچک که به قسمت پشتی (جنوبی) عمارت افزوده شده و سایر قسمت‌های باغ به حال خود رها شده است. ناصرالدین شاه در سفرنامه‌اش اشاره می‌کند که در هنگام اقامت وی در باغ، تمام همراهانش در باغ چادر برپا کرده بودند (ناصرالدین شاه قاجار، ۱۳۸۴، ۷۱).

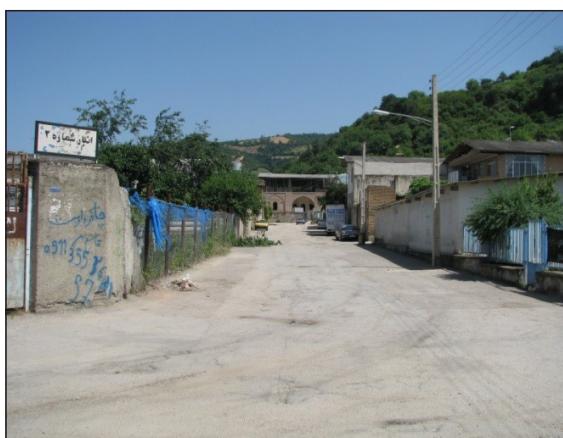
شکل ۷. بقایای باغ چشم‌های عمارت که در میان خانه‌های مسکونی احاطه شده است

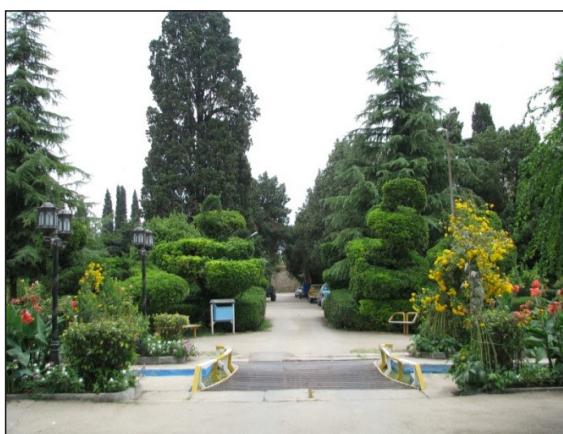
شکل ۸. منظره‌ای از موقعیت استخر قدیمی باغ که در دوران پهلوی اول به باعچه‌هایی با گل‌های تزئینی تبدیل شده است

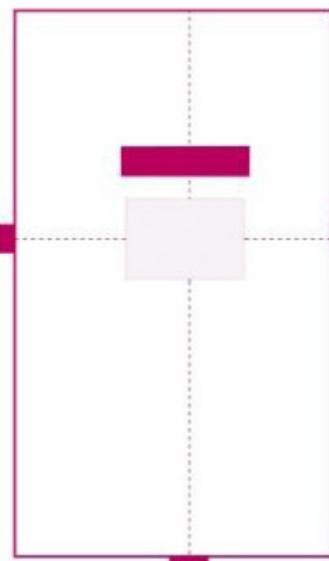
شکل ۹. ساختار کلی باع شاه

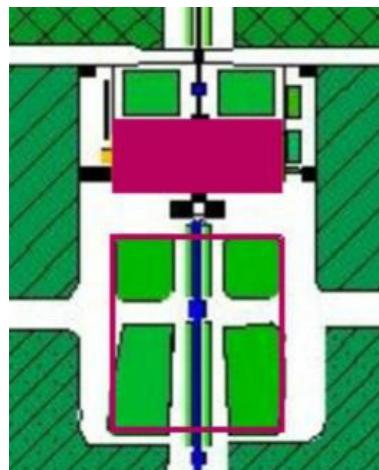
شکل ۱۰. انطباق کوشک و حوض مقابل آن بر اساس اندازه‌های هانری ویله بر نقشه امروزی باع

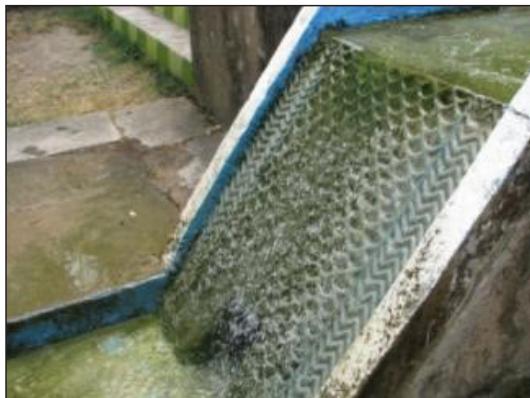
شکل ۱۱. تصویری از سنگ‌های تراش‌خورده که در مسیر آبروهای باغ قرار داده شده است

دیواره این آبروها و بدنه حوض‌ها نیز از قطعات سنگ ساخته شده است. دمورگان جزئیاتی را از چگونگی اجرای سنگ‌های لبه جوی‌ها ارائه می‌کند (دمورگان، ۱۸۹۴، ۱۸۴). دونالد ویلبر در کتاب خود به سوراخ‌هایی که برای روشن کردن شمع در این سنگ‌ها تعییه شده بود اشاره می‌کند (ویلبر، ۱۳۸۷، ۱۴۲). ساختار اصلی این آبراهه‌ها (به جز بخش‌هایی از آن که کاملاً تخریب شده است) و جای شمع‌ها بر روی آنها تاکنون باقی مانده است؛ اگرچه محل قرار گرفتن سوراخ‌های شمع‌ها نامنظم است و واضح است که در مواردی سنگ لبه جوی‌ها تعویض شده است. در دوره پهلوی اول در پی تغییراتی که در کوشک میان باغ ایجاد شد، حوض میان آن نیز برداشته شد و در حال حاضر مسیر آب از زیر کوشک می‌گذرد. درنهایت بر

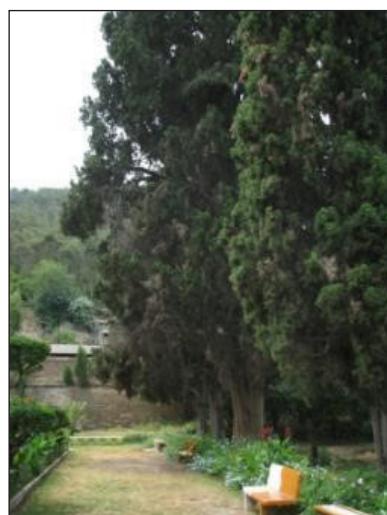
شکل ۱۲. تصویری از درختان سرو کهنسال باع

در باع شاه بهشهر نیز مانند بسیاری از باع‌های ایرانی از ترکیب درختان خزان‌پذیر و همیشه‌سبز و درختان مشمر و غیرمشمر استفاده شده است. در این باع، در کناره‌های خیابان‌ها از درختان سرو و در میانه کرت‌ها اغلب از درختان مرکبات و در مواردی از درخت اثار و گردو استفاده شده است. این شیوه درختکاری که هم‌اکنون نیز در باع مشهود است، از همان ابتدای برپایی باع کم‌ویش به همین صورت بوده است؛ چنان‌که مسافران و محققانی که این باع را توصیف کرده‌اند، از درختان سرو و مرکبات به عنوان اصلی‌ترین انواع گیاهی باع نام برده‌اند (دلاواله، ۱۳۷۰، ۹۰؛ ملگنوف، ۱۳۶۵) (شکل ۱۲).

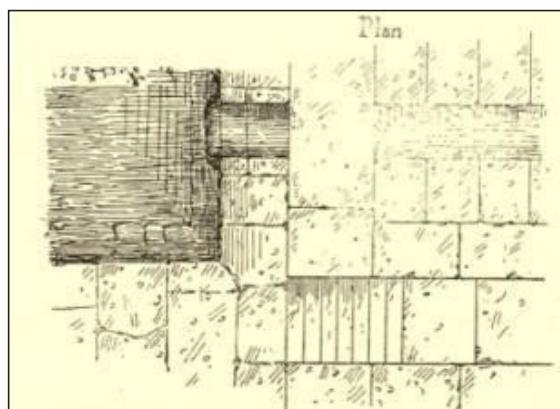
شکل ۱۳. جزئیات کفسازی سنگی باغ شاه که توسط دمورگان تهیه شده است

پس از موضوعات مهمی مانند گیاهان، آب و عرصه باغ، می‌توان از کف باغ به عنوان یک عنصر کالبدی بالهمیت دیگر نام برد. در باغ شاه بهشهر آن گونه که در سفرنامه‌ها و اسناد اشاره شده، کف باغ از سنگ پوشیده شده بوده است. برای دانستن جنس، ابعاد و چگونگی قرارگیری این سنگ‌ها هم می‌توان از سنگ‌های باقی‌مانده در لبه جوی‌ها استفاده کرد و هم از جزئیاتی که دمورگان در زمان قاجار از باغ ارائه نموده است (شکل ۱۳). از این اسناد می‌توان دریافت که کف باغ نیز از سنگ‌هایی از جنس سنگ لبه جوی‌ها و حوض پوشیده شده بوده است. اگرچه در زمان متروکه بودن باغ، سنگ‌هایی کفسازی نیز مانند سایر مصالح بنایی موجود در باغ‌ها، توسط مردم برای ساختن بنای‌های دیگر از باغ خارج شده است (فریزر، ۱۳۶۴، ۲۵) و (میرزا ابراهیم، ۱۳۵۵، ۸۴ و ۸۵).

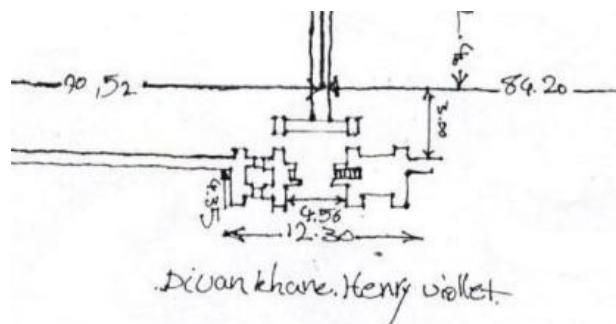
شکل ۱۴. نقشه سر در باغ شاه برداشت شده از نقشه ویوله

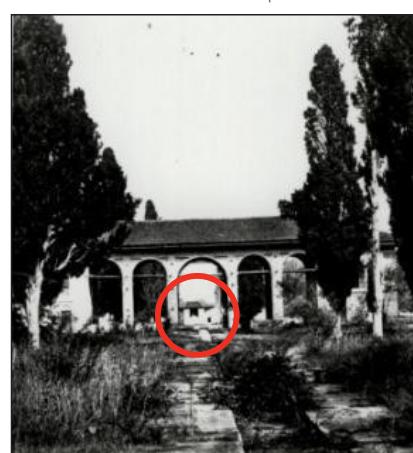
شکل ۱۵. تصویری از نمای جنوبی عمارت در زمان قاجار و بزرگ‌نمایی سردر

باغ شاه بهشهر در طرح اصیل خود دارای چندین سردر بوده است که البته اکنون وجود ندارند، اما از لابه‌لای متون و اسناد تاریخی می‌توان به وجود آنها پی برد. یکی از این سردرها، ورودی اصلی باغ از میدان جلوی آن بوده است که در واقع مهم‌ترین آنها نیز محسوب می‌شود. همان‌طور که پیش از این نیز گفته شد، از جمله سیاحانی که توصیفاتی را از این سردر ارائه کرده‌اند، می‌توان به دلاواله اشاره کرد (دلاواله، ۱۳۷۰، ۲۷۶). تنها هانری ویوله در طرحی که از باغ تهیه نموده، نقشه سردر را نیز ارائه می‌کند (شکل ۱۴). در این نقشه، اتفاق نگهبانی و ورودی باغ و یک سری پله که احتمالاً به طاق‌نمای بالای سردر منتهی می‌شود، دیده می‌شوند. برای دست یافتن به تصویری از این سردر، با دقت بیشتر در یکی از تصاویر قاجاری بنای چهلستون، می‌توان بنای سردر قاجاری باغ را که از دور پیداست، مشاهده نمود. در این تصویر (که احتمالاً با نقشه هانری ویوله هم دوره باشد)، بنای سردر دارای سقف شیروانی است (شکل ۱۵).

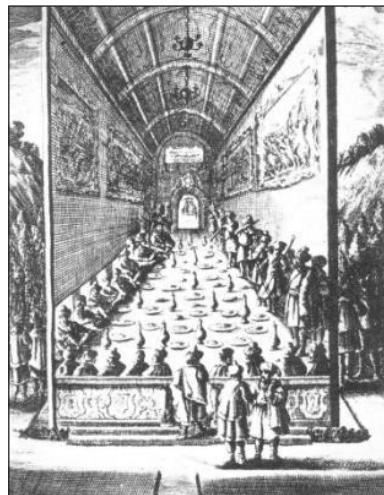
شکل ۱۶. تصویری که در سفرنامه دلاواله برای عمارت دیوانخانه ارائه شده است. (اشتباه در محور طولی و عرضی بنا به این علت می‌تواند باشد که این تصویر بعدها بر اساس توصیفات دلاواله کشیده و به سفرنامه اضافه شده است) به درب دیوار جنوبی و نبودن اتفاق در طرفین بنا توجه شود.

اگرچه از بنای مورد بحث به جز تصویر موجود در سفرنامه دلاواله (شکل ۱۶) (که با وجود اشتباهات بسیار می‌توان از آن استفاده کرد) تصویری باقی نمانده است، اما از همین توصیفات نیز می‌توان تا حدودی به چگونگی عمارت پی برد. دلاواله عمارت دیوانخانه را بنایی می‌داند که از سه طرف با دیوار پوشیده شده و تنها از جهت شمال دیوار ندارد و باز است. او دیوارهای سمت شرق و غرب و جنوب را دیوارهایی پوشیده از پنجه‌هایک در را در وسط دیوار جنوبی توصیف می‌کند که در صورت باز بودن آن، می‌توان امتداد خیابان را از شمال تا جنوب مشاهده نمود (این توصیفات در تصویر اضافه شده به سفرنامه، اگرچه با اشتباه، دیده می‌شود). این طرح ساختمان با توجه به اقلیم و آب و هوای مرتبط این ناحیه بسیار منطقی و قابل توجیه به نظر می‌رسد، زیرا تنها با گشودن پنجه‌ها و ایجاد کوران هوا می‌توان تا حدودی از شدت رطوبت کاست و بنای‌های سنتی منطقه نیز این ویژگی را تأیید می‌کنند. دلاواله نه در گزارش‌ها و نه در طرح دستی خود از عمارت دیوانخانه به هیچ اتفاقی اشاره نمی‌کند و این در حالی است که همین سیاح در توصیفات خود از باغ‌های دیگری مانند باغ تپه و باغ خلوت و ... به دقت به ذکر جزئیات اتفاق‌ها می‌پردازد. بنابراین می‌توان دیوانخانه را در زمان شاه عباس، تنها شامل تالاری دانست که برای پذیرایی‌های درباری از آن استفاده می‌شده و کاخ‌های دیگر برای سکونت استفاده می‌شدند.

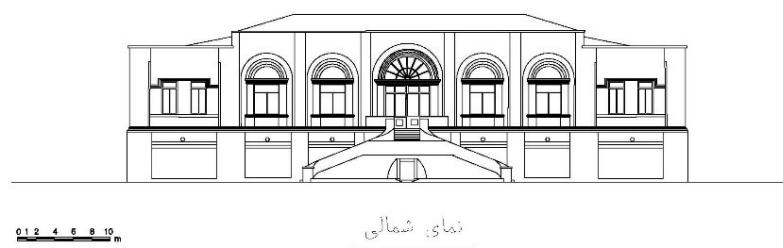
شکل ۱۷. نقشه وضع موجود کوشک پهلوی باغ شاه، نمای شمالی

در دوران پهلوی نیز این بنا مورد تغییرات اساسی قرار گرفت، اما هنوز هم می‌توان با کمی دقت خطوطی کمرنگ از بنای پیشین را در بنای کنونی پیدا کرد<sup>۳</sup> و همین نکته گویای این مطلب است که بنای حاضر علی‌رغم چهره کاملاً متفاوت، ساختار بنایی پیش از خود را حفظ نموده است (شکل‌های ۱۷ و ۱۸). اگرچه اثبات این فرضیه نیازمند انجام گمانه‌هایی بر دیواره موجود بنا و اطمینان از وجود لایه‌های دیوار قاجاری در زیر آن است. در سال ۱۳۶۴ با حفظ ظاهر عمارت باعث، داخل آن از یک طبقه به سه طبقه و کاربری آن به شهدار، تغییر داده شده است.

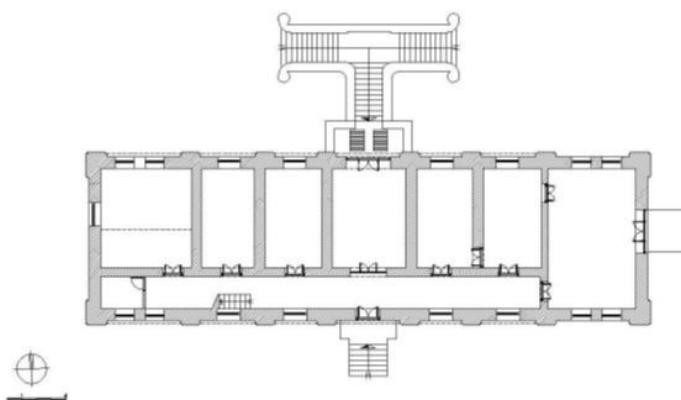
شکل ۱۸. نقشه وضع موجود کوشک پهلوی باغ شاه، پلان طبقه اول

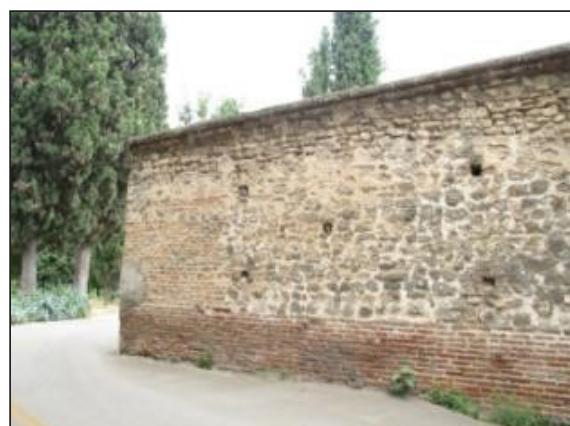
شکل ۱۹. تصویر بخشی از حصار اصلی موجود در باغ که قسمت‌های آجری و سنگی آن بهوضوح مشخص است

در باغ شاه بهشهر حصاری با چندین برج و بارو وجود دارد که در طول عمر طولانی خود بارها تخریب شده و تغییراتی را نیز به خود دیده است. حصار باغ در دست نخورده‌ترین و قدیمی‌ترین قسمت‌های آن (که در بخش غربی و جنوب غربی باغ مشاهده می‌شوند)، دیواری آجری به نظر می‌رسد (شکل ۱۹). در قسمت فوقانی دیوار یک برآمدگی با مقطع نیم‌دایره مشاهده می‌شود که می‌تواند به جهت ریزش آب باران باشد. این برآمدگی مشابه جزئیاتی است که دمورگان برای دیوار باغ‌تپه ارائه می‌کند (دمورگان، ۱۸۹۴، ۱۸۹۴). در طی تعمیرات اخیر بخش اعظم حصار با سنگ‌های بادیر و ملات سیمان بازسازی شده است و در بعضی از قسمت‌های آن، سنگ و آجر در کنار هم دیده می‌شوند. در مواردی هم دیوار کوتاه آجری جدیدی بالای حصار قدیمی ساخته شده که حتی بر روی باروها هم ادامه پیدا کرده است.

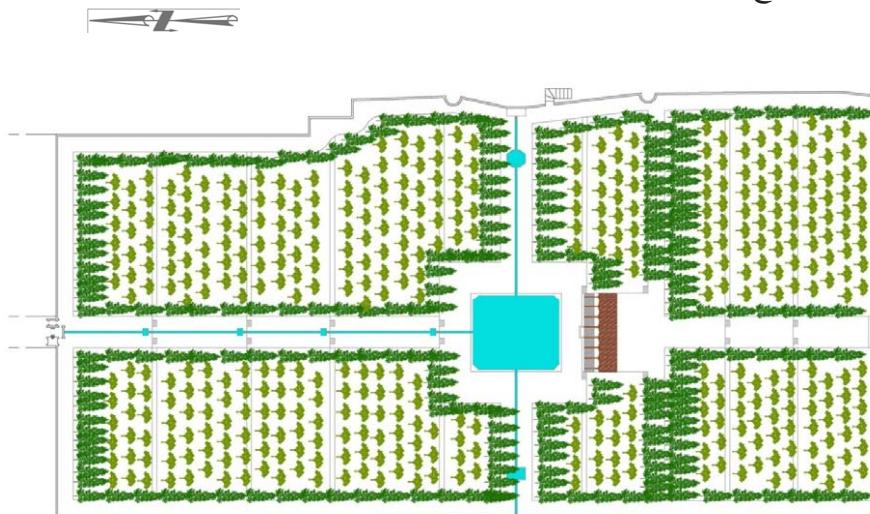
شکل ۲۰. نقشه بازسازی شده باع شاه در دوران صفوی (به شکل کوشک و نظام گردش آب توجه شود)

اساس اسناد و مدارک تاریخی، سیستم گردش آب باع شاه بهشهر در دوره‌های مختلف تاریخی را می‌توان به صورتی که در نقشه‌های دوره‌بندی باع نشان داده شده است، تصویر نمود (شکل‌های ۲۰ تا ۲۳).

با توجه به تمام آنچه که درباره تغییرات و تحولات باع شاه اعم از تغییر در نظام گردش آب، کاشت گیاهان، بنایهای موجود در باع و... در دوره‌های مختلف گفته شد، می‌توان تمام این تغییرات را در قالب چند نقشه ارائه کرد که به صورت شماتیک سیمای باع و کوشک داخل آن را در دوره‌های مختلف تاریخی نشان می‌دهند (شکل‌های ۲۰ تا ۲۳). لازم به ذکر است که این نقشه‌ها که براساس اسناد و شواهد یاد شده ترسیم شده‌اند، تنها مدلی از سیمای باع در هر دوره زمانی ارائه می‌کنند که بتوان با کمک آن تغییرات صورت گرفته در باع را دنبال کرد.

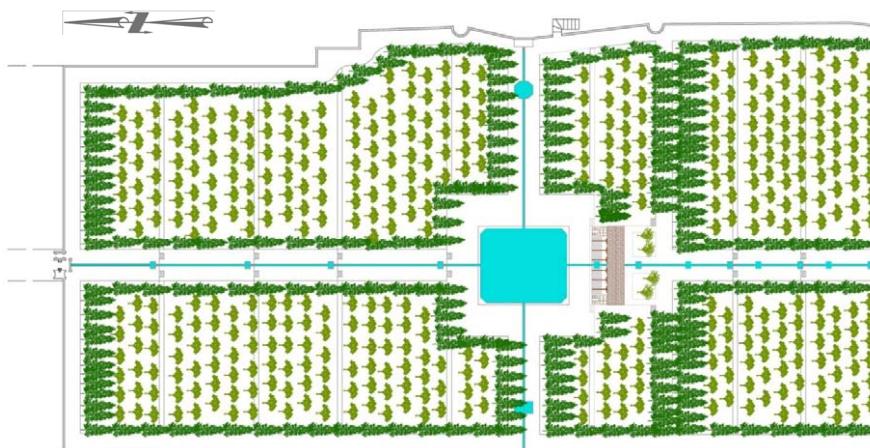
شکل ۲۱. نقشه بازسازی شده باع چهلستون در دوران افشاری  
(به تغییرات انجام شده در کوشک اصلی و نظام گردش آب توجه شود)

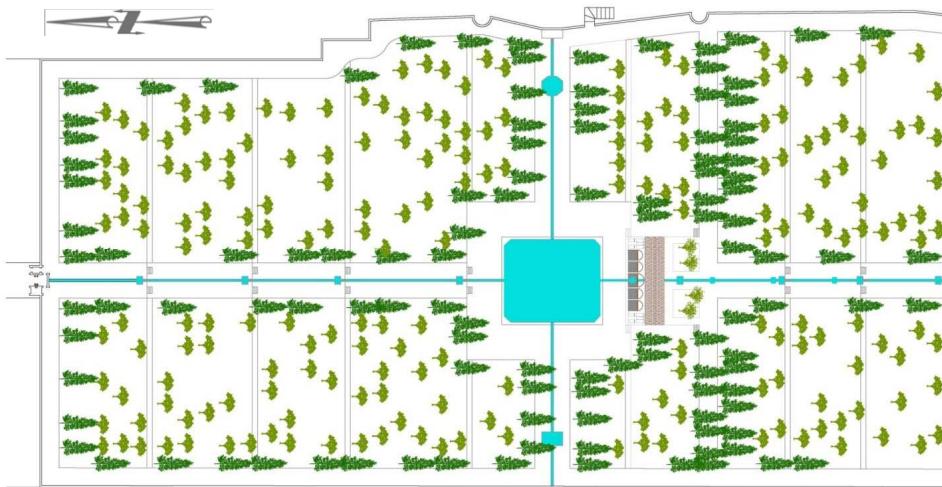
شکل ۲۲. نقشه بازسازی شده باغ چهلستون در دوران قاجار  
(به تغییرات انجام شده در کوشک اصلی و بی توجهی به گیاهان باغ توجه شود)

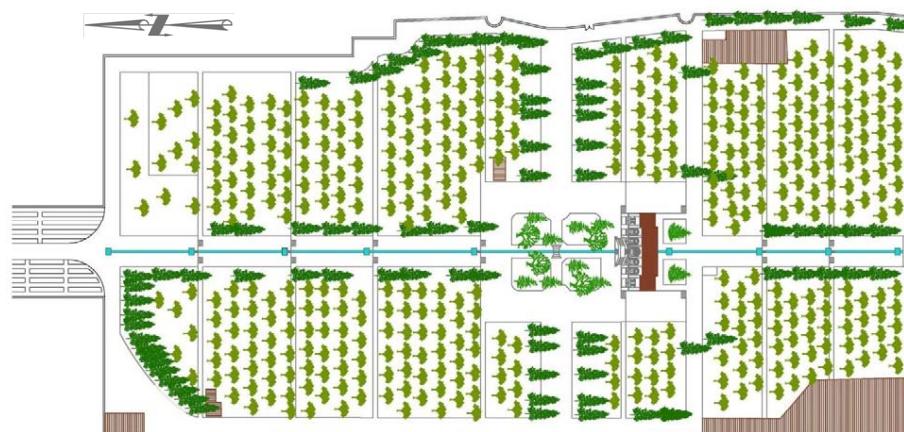
شکل ۲۳. نقشه بازسازی شده باغ چهلستون در دوران پهلوی و در حال حاضر  
(به شکل متفاوت کوشک، بنای افزوده شده در داخل باغ و تغییرات صورت گرفته در نظام گردش آب و کاشت گیاهان توجه شود)  
منبع: نگارندگان
